Sind die Risse größer geworden?

Entwicklung der Rissbilder und Rissursachen in Außen- und Innenputz

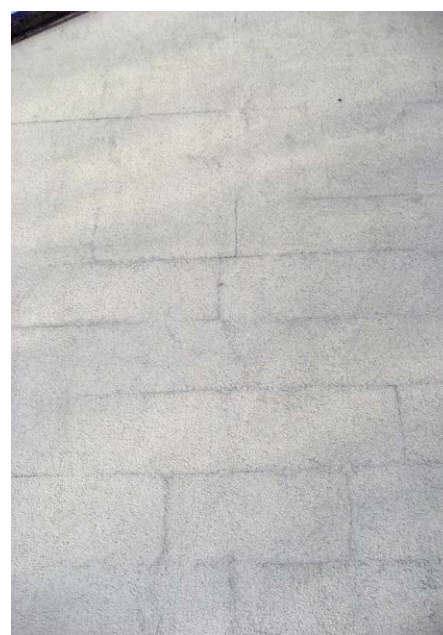
(1) Abzeichnung der einzelnen Dämmplatten in einem WDVS, weil die Verklebung falsch ausgeführt wurde

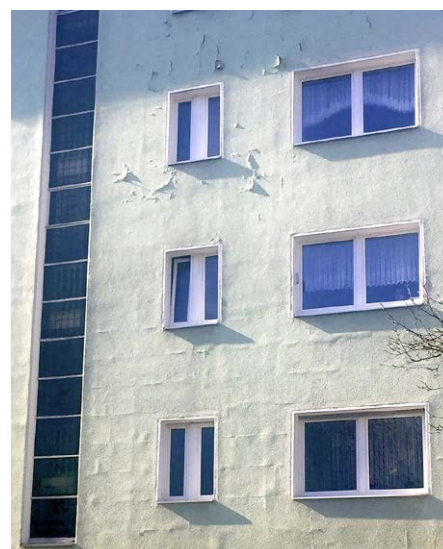
(2) Rissbildung in der Fläche aufgrund zu geringem Kleberanteils am Untergrund und zu geringer mineralischer Armierungsschichtdicke von nur 2 bis 3 mm

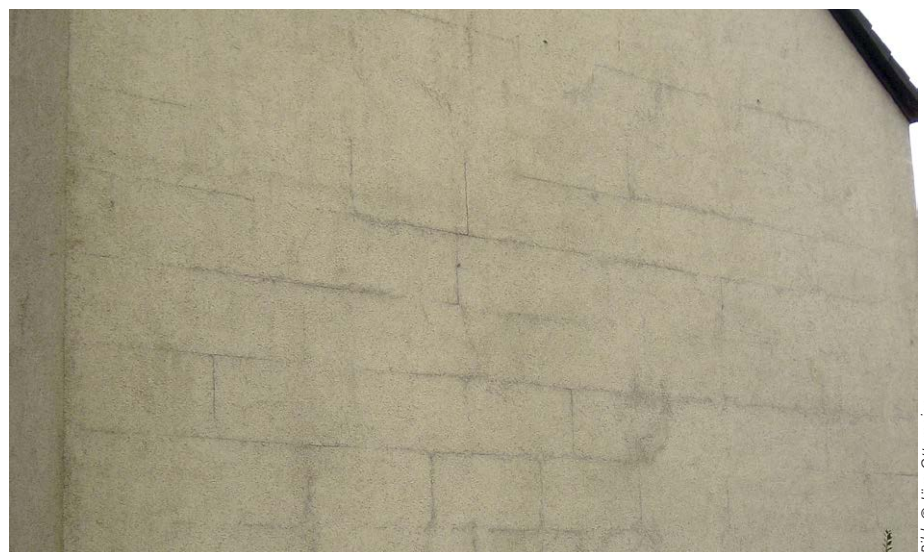
(3) Aufschüsseln von Dämmplatten, erkennbar anhand einer Rissbildung in der Gewebearmierung und im Putz

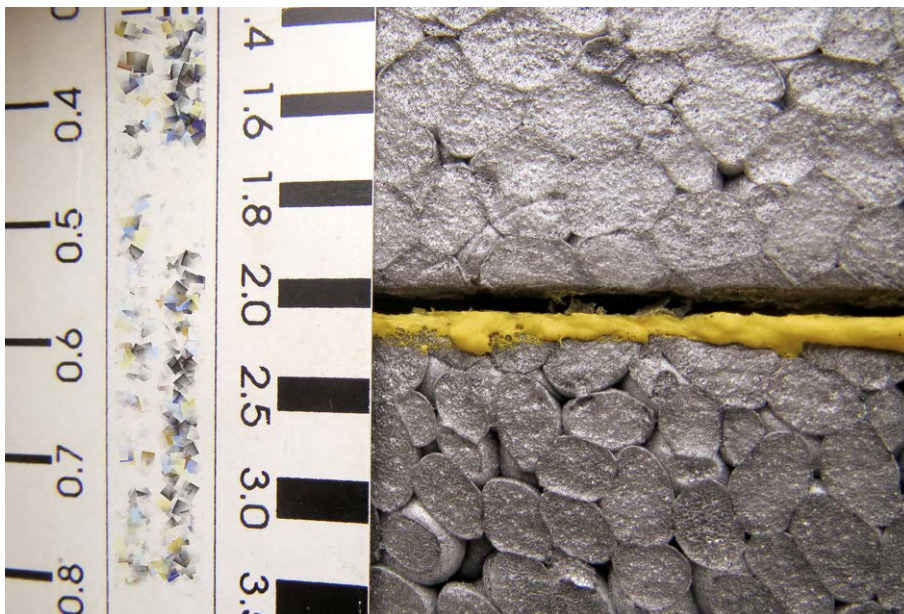
(4) Veränderung des Dämmstoffs: Der Schaum hatte den Stoß ursprünglich verschlossen. Nun ist ein 2 mm breiter Spalt entstanden, was zu einer Rissbildung auch im Putz führte.

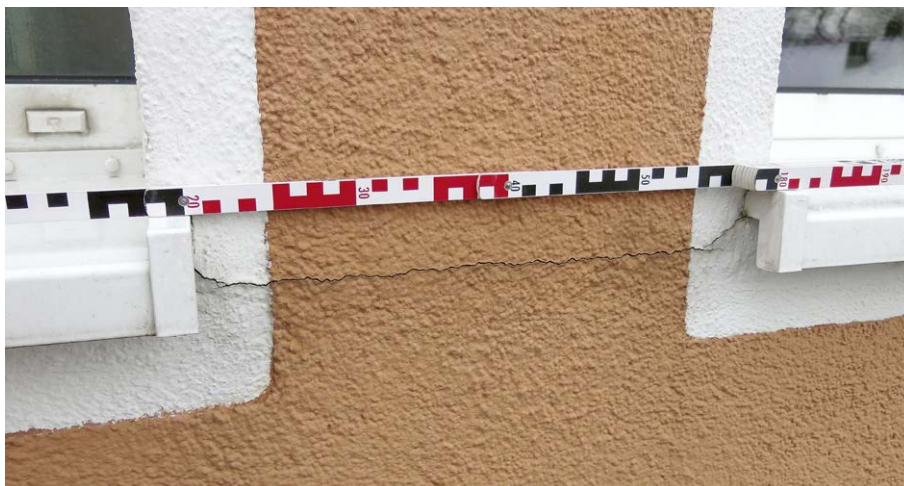
(5) Dieser Riss entstand, weil die Fensterbänke im EPS falsch eingepasst wurden. Es fehlten die Gewebeüberlappung und die diagonale Gewebeamierung.

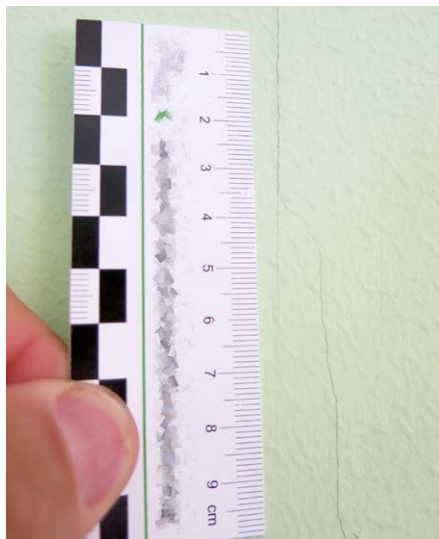
Bild: © Jörg Ottemeier
