## Zurück zu altem Glanz

In Essen hat ein Konsortium aus vier Stuckateur-Fachbetrieben die Fassade einer Gründerzeitvilla wiederhergestellt. Bei den Arbeiten kamen klassische Handwerkstechniken zum Einsatz. Heute erstrahlt das Gebäude im alten, herrschaftlichen Glanz.

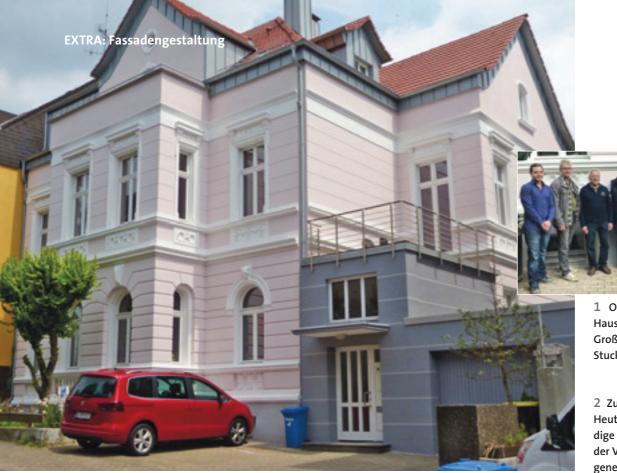
2 Zurück zu altem Glanz: Heute knüpft die aufwendige Fassadengestaltung der Villa an längst vergangene Zeiten an.

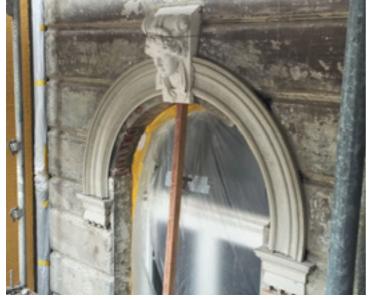
10 Alte Handwerkskunst in moderner Zeit wurde in der Werkstatt vorgefertigt.

Für die langen Stuckprofile, die sich quer über die gesamte Fassade ziehen, wurden mithilfe der Stuckreste Negativschablonen erstellt. Diese wurden dann an der Fassade befestigt und ausgegossen. Kleinere Details konnten in den Werkstätten der beteiligten Unternehmen vorgefertigt werden. Die halbkreisförmigen Stuckprofile oberhalb der Fenster wurden sogar direkt vor Ort gezogen. Immer wieder betrachteten die Stuckateure die alten Aufnahmen und glichen die eigene Arbeit mit der historischen Vorlage ab. Ein halbes Jahr lang waren die Mitarbeiter des Konsortiums mit der Instandsetzung der Fassade beschäftigt. Zum Schluss lässt sich sagen: Die Villa im Essener Süden erstrahlt wieder im alten. herrschaftlichen Glanz. Diese »Wiederauferstehung« der ursprünglichen Optik feierten die Eigentümer abschließend mit einer Restaurationsparty.

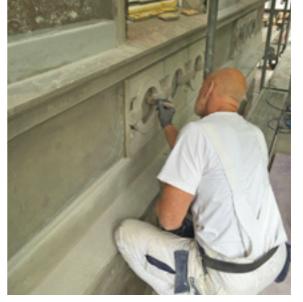
11 Details wie dieser Segmentbogen über den Fenstern wurden vor Ort gezogen.
