## Fassade energetisch saniert und herausgeputzt

Wärmedämmung führt zu eintönigen, langweiligen Fassaden?  
Stimmt nicht! Stuckateur Jörg Ottemeier widerlegt dieses Vorurteil  
mit der energetischen Ertüchtigung der Fassade eines Gründerzeit-  
Hauses und macht eine Bausünde aus den 1950er-Jahren rückgängig.

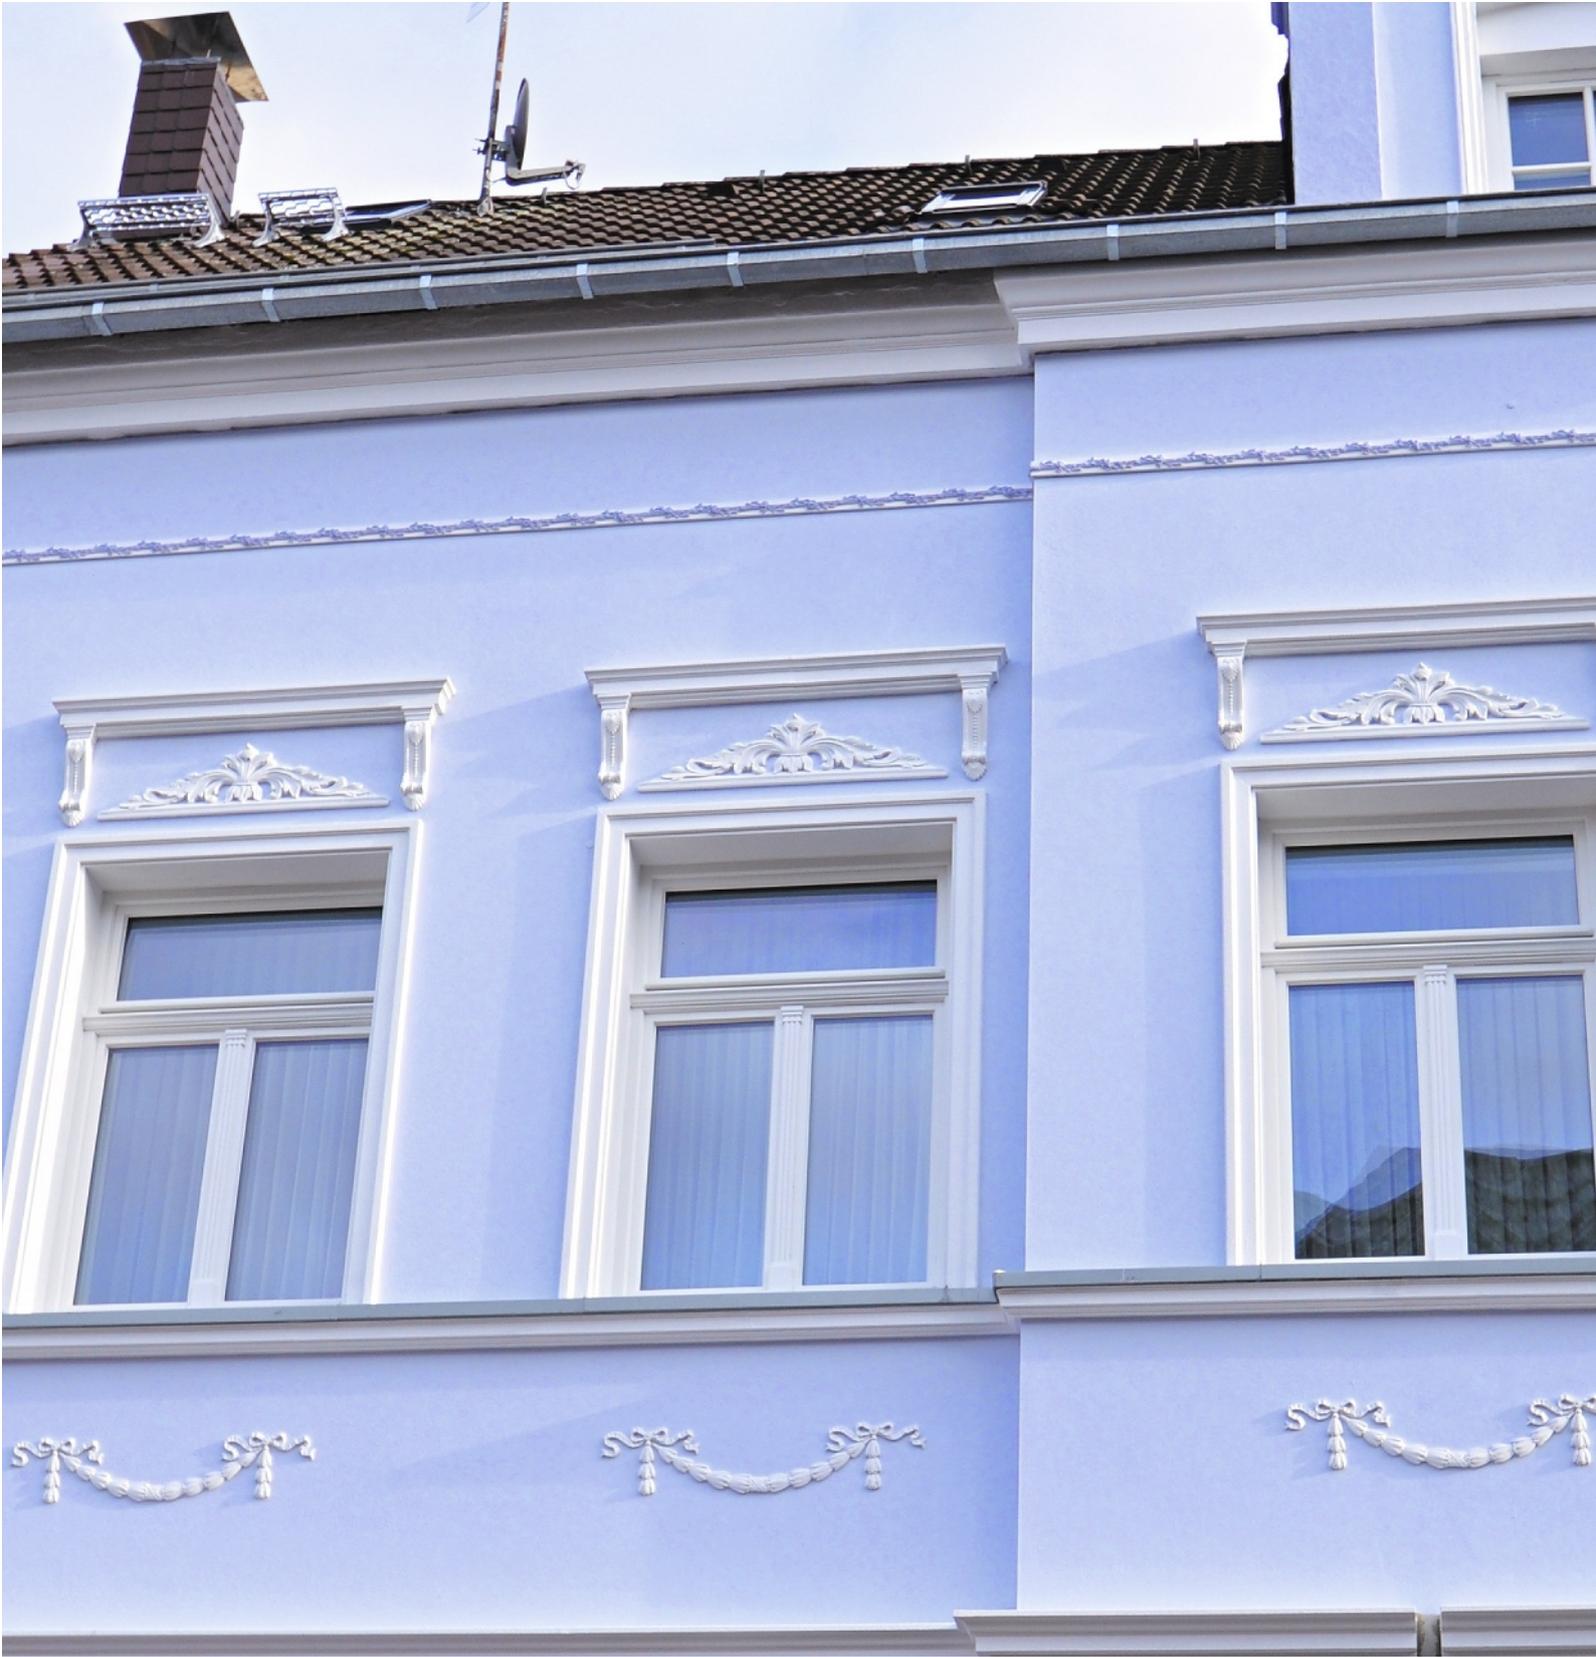
## 1 Von Bausünde kann keine Rede mehr sein: Das sanierte Gebäude erstrahlt in neuem altem Glanz.

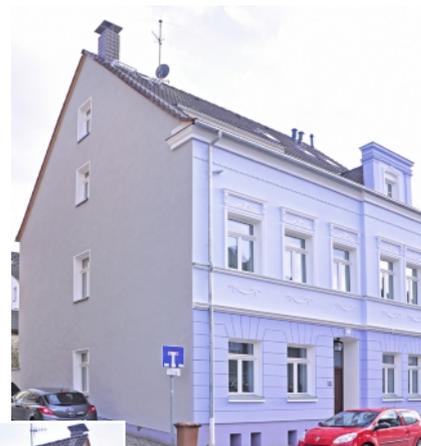
## 2 Wie nach dem Bau: Das Gründerzeit-Gebäude in Essen-Werden hat durch die Sanierung sein altes Gesicht zurückerhalten.

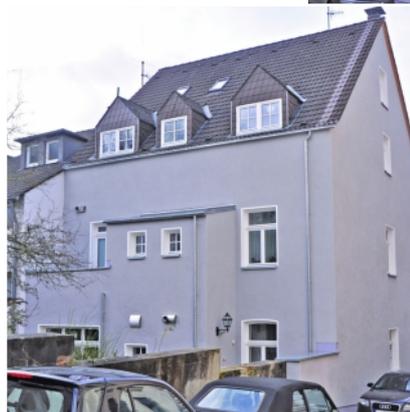
## 3 Edelkratzputz sorgt an der Seiten- und Rückwand für eine hochwertige Optik mit hoher Beständigkeit gegen Algen- oder Pilzbefall.

Die Stuckarbeiten führte eine befreundete Firma aus, die Farbgestaltung übernahm das Team von Ottemeier. Ebenso den Verputz der Seiten- und der Rückwand des Hauses. Beide erhielten einen Edelkratzputz in Dickschichtung. »Wie früher«, lacht Ottemeier, »da wurde ebenfalls nur die Fassade zur Straße herausgeputzt.« Und ebenso wie früher liegt der Grund auch heute in den geringeren Kosten.

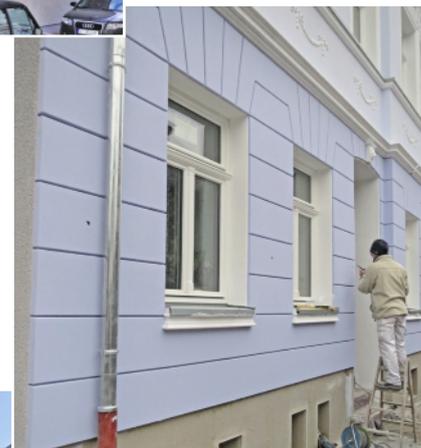
## 4 Die Stuckarbeiten erfolgten auf der Dämmung. Auf diese Weise lässt sich jedes gewünschte Erscheinungsbild wiederherstellen.

Auf Basis dieser energetischen Ertüchtigung konnte schließlich die endgültige Gestaltung des Gebäudes erfolgen. Als Ausgangslage dienten historische Fotos. Das bestehende Dachgesims bot für die Dämmung eine ausreichende Tiefe und blieb daher bestehen. In Höhe der Geschossdecke des ersten Obergeschosses wurde an der Frontseite des Hauses ein Geschossgesims ergänzt und mit zusätzlichen Stuckleisten verziert. Unter den Fenstern wurden ebenfalls Stuckprofile angeordnet. Das Erdgeschoss erhält durch Bossen seinen besonderen Charme.

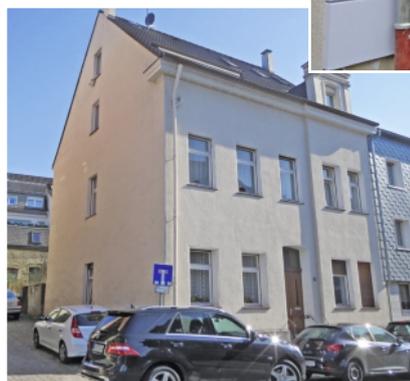
## 5 Trister Charme der 1950er-Jahre: Was damals modern war, ist heute nicht mehr zeitgemäß.

»An der Fassade hat es früher einmal Stuckprofile gegeben«, erklärt Stuckateurmeister Jörg Ottmeier, der mit seinem Team die Sanierung maßgeblich ausführte. »In einer Hau-Ruck-Sanierung in den 1950er-Jahren wurden sie allerdings abgeschlagen.« Das Haus erhielt seinerzeit eine glatte Putzfassade. Moderne Zeiten – so war es damals gewollt. Heute erstrahlt das Gebäude dank der Instandsetzung anhand historischer Fotos allerdings wieder in seinem alten Glanz.

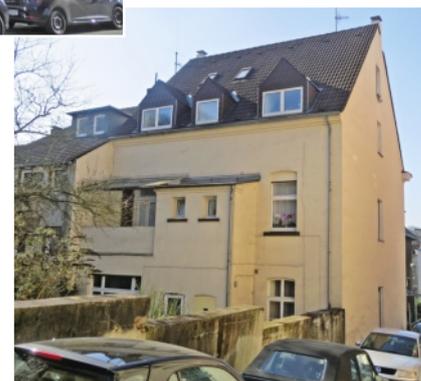
## 6 Das Haus war vor der Sanierung rundum mit einem Glattputz versehen.

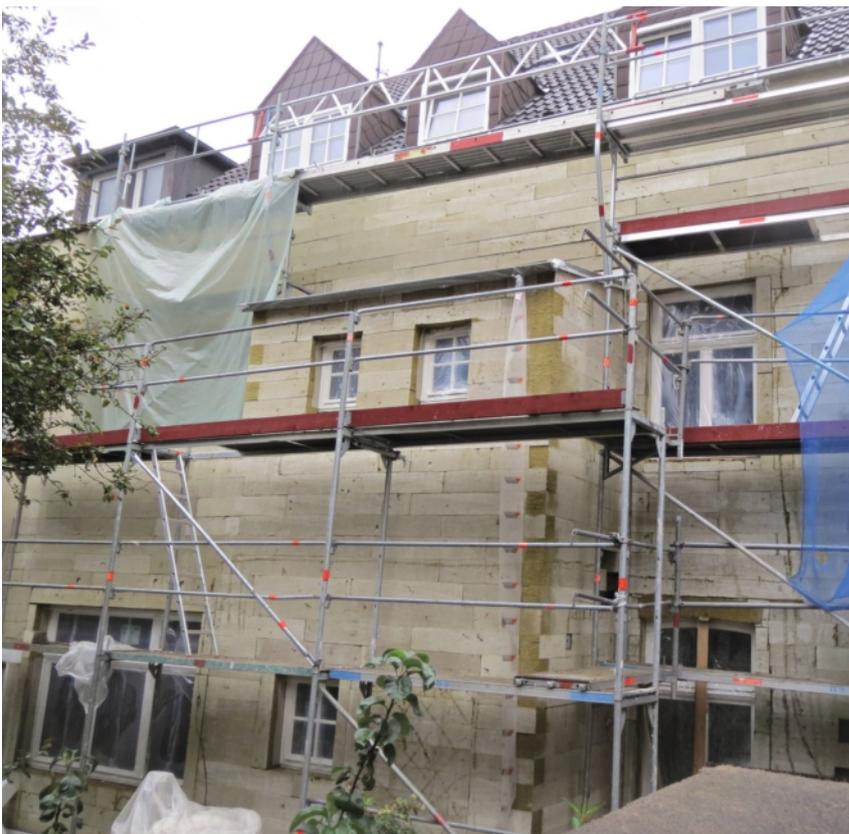
7 Als Material für die Wärmedämmung wurde Steinwolle gewählt. Sie verbesserte gleichzeitig die Schalldämmung.

Um das Gebäude EnEV-konform zu sanieren war eine Vielzahl an Maßnahmen notwendig. Die gesamte Fassade erhielt eine 16 Zentimeter starke Dämmschicht. Um eine Verbesserung der Schalldämmung zu erzielen und gleichzeitig die Diffusionsoffenheit zu gewährleisten wurde hierzu Steinwolle als Dämmmaterial gewählt. Ottmeier: »Bei der Befestigung der Dämmung mussten wir die spätere Gewichtsbelastung durch die Stuckprofile berücksichtigen.« Aus diesem Grund wurde die Dämmung verdübelt. Mit 60 Dübeln pro fünf Quadratmetern Fläche lag die Zahl dabei bei dem doppelten des normalerweise Notwendigen. Die oberste Geschossdecke erhielt ebenfalls eine Dämmung. Um die Begehbarkeit des Geschosses zu erhalten, wurden dazu trittfeste Styroporplatten verwendet und anschließend mit Verlegeplatten aus Pressspan abgedeckt. Der darüberliegende Spitzboden wurde winddicht gemacht.

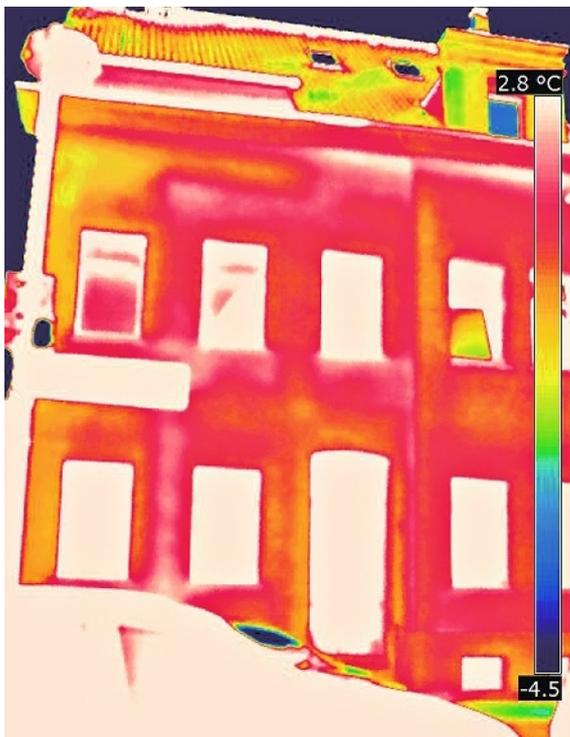
8 Leuchtende Farben: Ein Blick auf das Wärmebild genügt, um die mangelhafte energetische Qualität des Hauses vor der Sanierung zu erkennen.

Von der Energieeffizienz her konnte das Haus bereits seit langem nicht mehr mit modernen Standards mithalten. Eine Wärmebildaufnahme zeigte den schlechten energetischen Ausgangszustand. Die gesamte Fassade und das Dach strahlten enorme Mengen an Wärme ab. Eine besondere Schwachstelle bildeten die Fenster. Darüber hinaus zeigten sich seitlich an der Fassade in Höhe der Geschossdecke zum ersten Obergeschoss sowie am Dach im Bereich einer ehemaligen Dachterrasse deutliche Wärmebrücken.
