## AUS FEHLERN LERNEN – DER SOCKELBEREICH BEIM WDV

Bei der Montage von Wärmedämm-Verbundsystemen (WDVS) kommt es entscheidend auf die sehr sorgfältige Verarbeitung an. Hier stoßen Sachverständige wie Jörg Ottmeier regelmäßig auf vermeidbare Fehler. Die erste Folge seiner Serie über Schäden an WDV beschäftigt sich mit dem Sockel. Dazu gibt es anschauliche Praxisbeispiele.

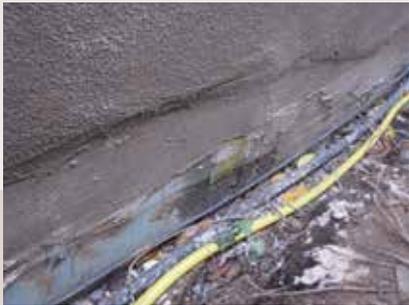
- **Schadensbeurteilung:** Trotz sauberem Putzabschluss ist es das offene Gewebe, das zukünftige Mängel wie Ausblühungen und wahrscheinlich Abplatzungen verursacht.
- **Ursache:** Fachlich mangelnde Qualifikation.
- **Was ist zu tun?** Gewebe auf der Dämmung abschneiden und komplett mit Sockel-Dicht eindichten.
- **Schadensvermeidung:** Gewebe höher abschneiden und Sockel-Abdichtung auftragen.

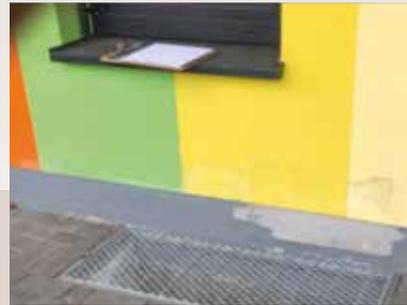
- **Schadensbeurteilung:** Aufsteigende Feuchtigkeit, die selbst über dem Lichtschacht ihren Weg findet.
- **Ursache:** Ungeschützter Putz und Gewebe saugen hier das Wasser nach oben und zerstören dann den Putz, der provisorisch, ohne die Ursache zu beseitigen, beigearbeitet wurde.
- **Was ist zu tun?** Unterbrechung des kapillaren Wassereintritts in das System.
- **Schadensvermeidung:** Abdichten des Putzes; das Gewebe nicht frei ins Erdreich bzw. in den Feuchtebereich führen.

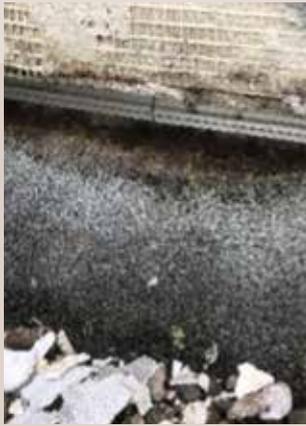
- **Schadensbeurteilung:** Fehlendes Tropfkantenprofil als Aufsteckkante an einem Sockel-Tragprofil, dadurch wurde der Putz systematisch zerstört. Erschwerend kam hinzu, dass sich Mineralwolle vollgesaugt hat, die Schäden sind dann durch Frost entstanden.
- **Ursache:** Fehlendes Abschlussprofil und fehlende Sockelplatte in den ersten ca. 15 cm.
- **Was ist zu tun?** Dämmung rückbauen und Austausch mit einer geeigneten Perimeterplatte.
- **Schadensvermeidung:** Korrekte Profile und Schichtdicken verwenden, dazu die geeignete Dämmung.

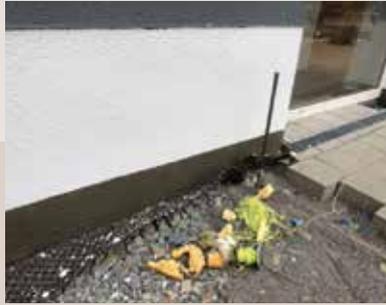
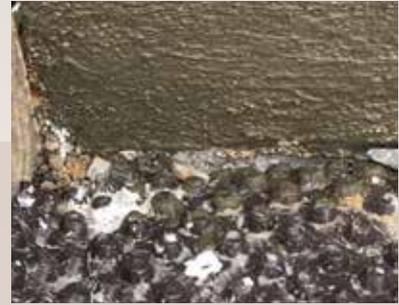
- **Schadensbeurteilung:** Hier wurde die Dichtungsschlämme nur nachträglich angebracht. Die Noppenbahn deckt zwar unterhalb den Putz ab, der wurde jedoch nicht mit Sockel-Abdichtung behandelt.
- **Ursache:** Sockel-Abdichtung zu spät aufgetragen, Oberputz zu tief geführt.
- **Was ist zu tun?** Systemtrennung im Gewebe/Putz, um das weitere Aufsteigen der Feuchtigkeit im Gewebe zu vermeiden, und den erfolgten Trennschnitt verkapseln. Diese Überarbeitung stellt jedoch eine Ausnahme dar; weitere Mängel wie etwa im Feuchten stehende Perimeter-Dämmplatten unterhalb sind hier nicht einbezogen.
- **Schadensvermeidung:** Planung der Höhen und rechtzeitige Abdichtung.

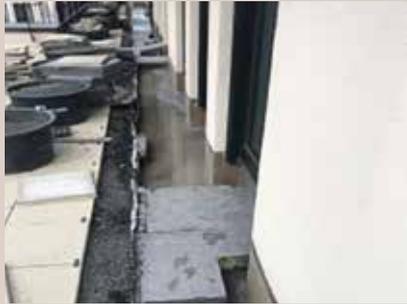
- **Schadensbeurteilung:** Stehendes Wasser auf dem Umkehrdach und der Perimeter-Sockelplatte zerstörten den Putz, welcher hier in der Sanierung zum zweiten Mal falsch ausgeführt wurde.
- **Ursache:** Keine oder falsche Bauleitung und mangelnde Kenntnis eines Umkehrdaches sowie der zugelassenen Materialien.
- **Was ist zu tun?** Rückbau und Entfernen des Putzes aus dem Wasserbereich.
- **Schadensvermeidung:** Gefälle in das Dach einbauen, so wie es die Norm vorsieht; geeignete Materialauswahl und fachgerechte Verarbeitung.

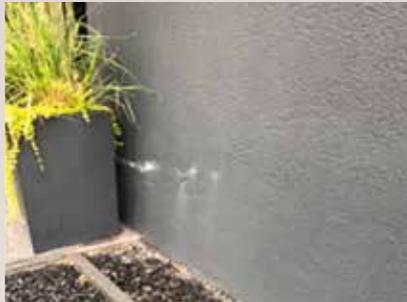
- **Schadensbeurteilung:** Feuchteaustritt auf einer Putzfassade, in der die Feuchtigkeit unterhalb des Randstreifens und über dem Dichtanstrich, der nicht tief genug geführt wurde, eintreten kann. Die Feuchte steigt hoch bis dorthin, wo der geringste Widerstand ist und tritt aus.
- **Ursache:** Falsch ausgeführte Abdichtung.
- **Was ist zu tun?** Ausschachten und vom Fußpunkt des Putzes neu abdichten.
- **Schadensvermeidung:** Fachgerecht und sorgfältig arbeiten.
